**ANALISIS TEKNIS PENYEBAB TERJADINYA *FALSE COURSE*
PADA PANCARAN *ILS LOCALIZER*
DI BANDAR UDARA KUALANAMU MEDAN**

Sabdo Purnomo, S.SiT, MSi⁽¹⁾, Muh. Wildan, ST.MT⁽²⁾, Dion Faisal Rizali⁽³⁾

Sekolah Tinggi Penerbangan Indonesia Curug, Tangerang.

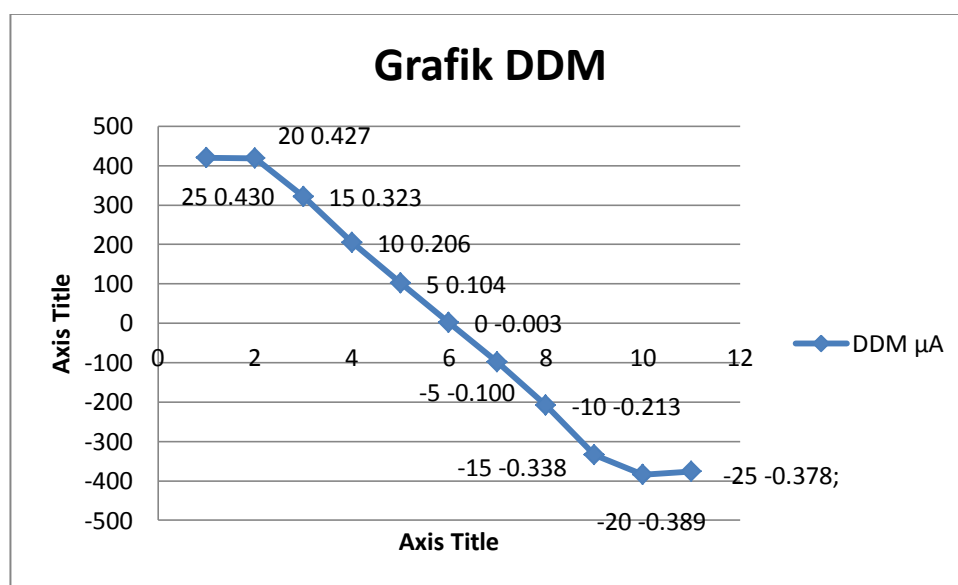
Gambar 4.4: Grafik Hasil *Ground Inspection Localizer (TX 1)*

Hasil yang didapatkan saat pelaksanaan *ground inspection*, menyatakan bahwa *Localizer Runway 23* dalam kondisi NORMAL dengan nilai *Centre Line* = - 0,003DDM atau -2,9 μA (TX 1) dan nilai *Centre Line* = 0,002DDM atau 1,93 μA (TX 2), sehingga dapat digunakan sebagai peralatan pendaratan pesawat.
